## ATTESTATION N°06184537-9

Je soussigné O. GAZAY Expert à Mont Saint Aignan, certifie avoir réalisé les essais le 12 mai 2006 à la demande de la société FRENEHARD & MICHAUX – La mousse 61300 L'AIGLE, ci-après définis :

Le garde-corps testé est constitué de :

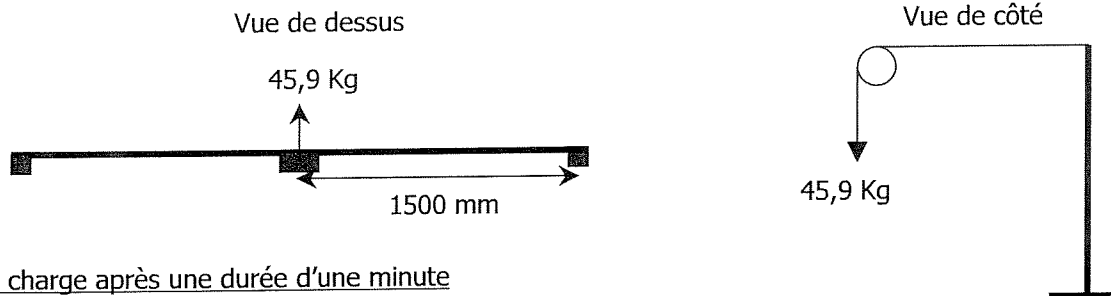
Essai statique sur le potelet central

En charge après une durée d'une minute

- ✓ Flèche mesurée à l'extrémité du potelet = 12 mm

Après essai

- ✓ Flèche résiduelle mesurée à l'extrémité du potelet = 0 mm

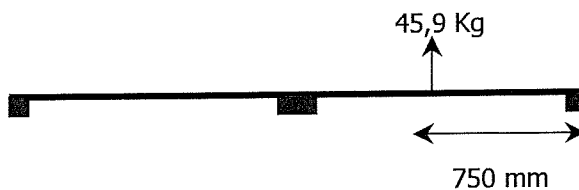
## Essai statique sur la main courante

En charge

- ✓ Flèche mesurée au milieu de la main courante = 11 mm

Après essai

- ✓ Flèche résiduelle mesurée au milieu de la main courante = 0 mm.
