## ATTESTATION N°06184537-8

Je soussigné O. GAZAY Expert à Mont Saint Aignan, certifie avoir réalisé les essais le 12 mai 2006 à la demande de la société FRENEHARD & MICHAUX – La mousse 61300 L'AIGLE, ci-après définis :

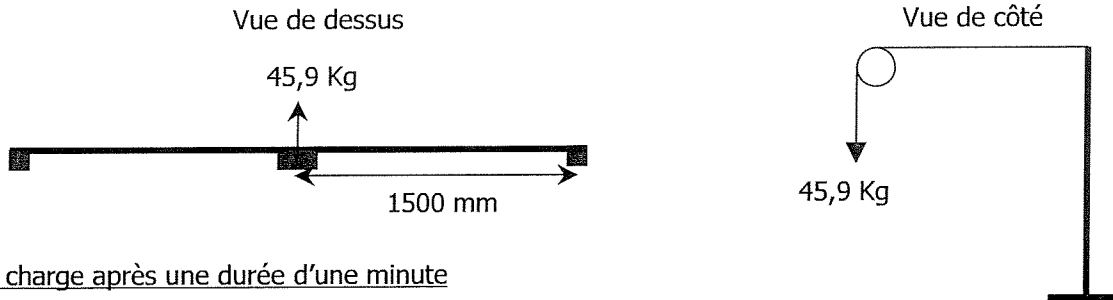
Essai statique sur le potelet central

En charge après une durée d'une minute

- ✓ Flèche mesurée à l'extrémité du potelet = 8 mm

Après essai

- ✓ Flèche résiduelle mesurée à l'extrémité du potelet = 0 mm

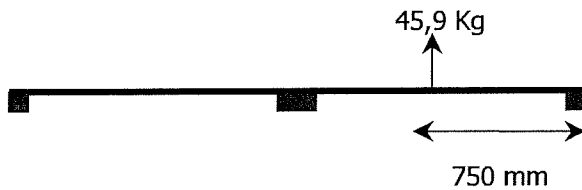
**Essai statique sur la main courante**

En charge

- ✓ Flèche mesurée au milieu de la main courante = 12 mm

Après essai

- ✓ Flèche résiduelle mesurée au milieu de la main courante = 0 mm.
