ATTESTATION N°06184537-5

Je soussigné O. GAZAY Expert à Mont Saint Aignan, certifie avoir réalisé les essais le 12 mai 2006 à la demande de la société FRENEHARD & MICHAUX – La mousse 61300 L'AIGLE, ci-après définis :

VI – RESULTATS : essais suivants norme EN ISO 14 – 122 – 3.

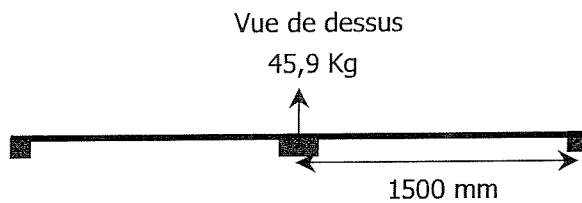
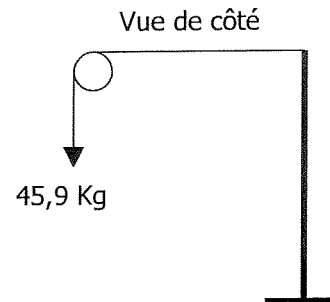
Essai statique sur le potelet central

En charge après une durée d'une minute

- ✓ Flèche mesurée à l'extrémité du potelet = 12 mm

Après essai

- ✓ Flèche résiduelle mesurée à l'extrémité du potelet = 0 mm

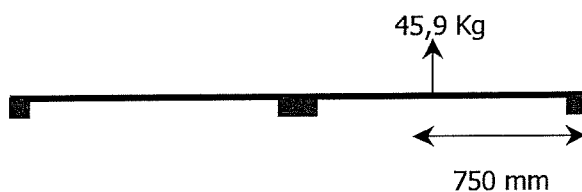
Essai statique sur la main courante

En charge

- ✓ Flèche mesurée au milieu de la main courante = 19 mm

Après essai

- ✓ Flèche résiduelle mesurée au milieu de la main courante = 0 mm.
