ATTESTATION N°06184537-3

Je soussigné O. GAZAY Expert à Mont Saint Aignan, certifie avoir réalisé les essais le 12 mai 2006 à la demande de la société FRENEHARD & MICHAUX – La mousse 61300 L'AIGLE, ci-après définis :

Chapitre 8.2.2 et 8.2.3 de la norme EN ISO 14 – 122 – 3.

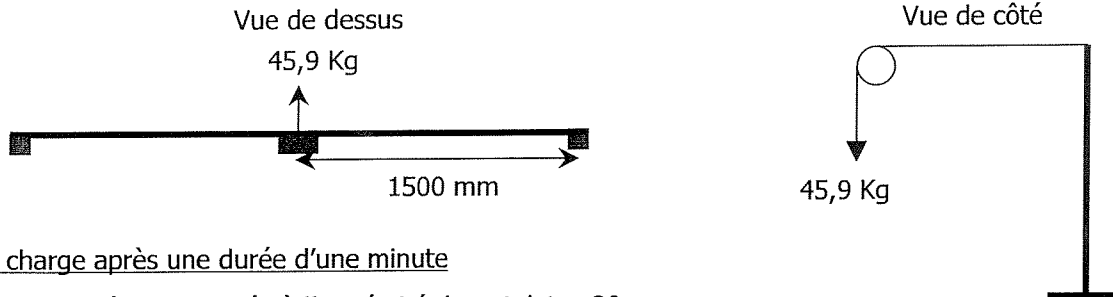
Essai statique sur le potelet central

En charge après une durée d'une minute

- ✓ Flèche mesurée à l'extrémité du potelet = 20 mm

Après essai

- ✓ Flèche résiduelle mesurée à l'extrémité du potelet = 0 mm

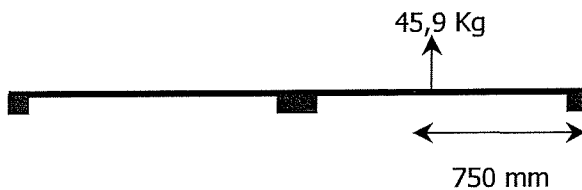
Essai statique sur la main courante

En charge

- ✓ Flèche mesurée au milieu de la main courante = 18 mm

Après essai

- ✓ Flèche résiduelle mesurée au milieu de la main courante = 0 mm
