ATTESTATION N°06184537-6

Je soussigné O. GAZAY Expert à Mont Saint Aignan, certifie avoir réalisé les essais le 12 mai 2006 à la demande de la société FRENEHARD & MICHAUX – La mousse 61300 L'AIGLE, ci-après définis :

Chapitre 8.2.2 et 8.2.3 de la norme EN ISO 14 – 122 – 3

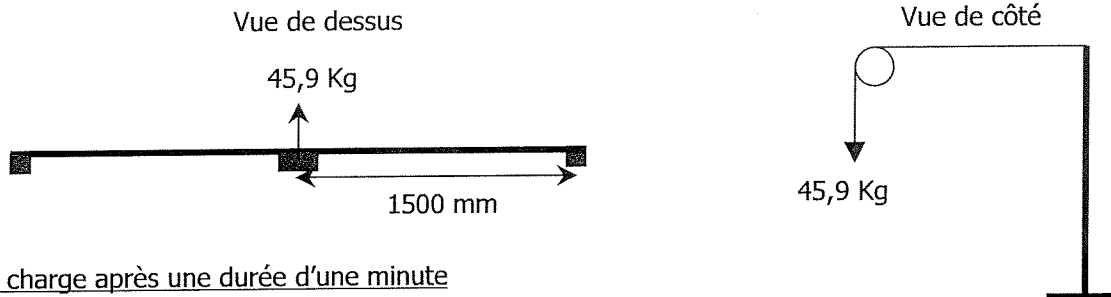
Essai statique sur le potelet central

En charge après une durée d'une minute

- ✓ Flèche mesurée à l'extrémité du potelet = 19 mm

Après essai

- ✓ Flèche résiduelle mesurée à l'extrémité du potelet = 0 mm

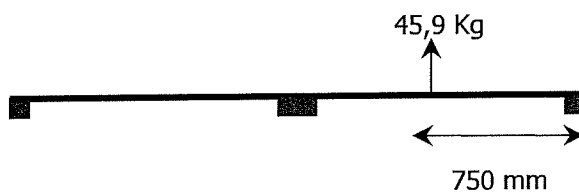
Essai statique sur la main courante

En charge

- ✓ Flèche mesurée au milieu de la main courante = 19 mm

Après essai

- ✓ Flèche résiduelle mesurée au milieu de la main courante = 0 mm
