ATTESTATION N°06184537-1

Je soussigné O. GAZAY Expert à Mont Saint Aignan, certifie avoir réalisé les essais le 12 mai 2006 à la demande de la société FRENEHARD & MICHAUX – La mousse 61300 L'AIGLE, ci-après définis :

Chapitre 8.2.2 et 8.2.3 de la norme EN ISO 14 – 122 – 3

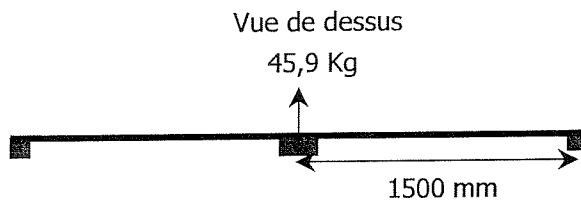
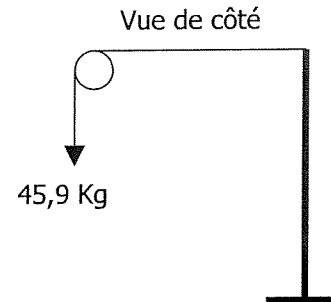
Essai statique sur le potelet central

En charge après une durée d'une minute

- ✓ Flèche mesurée à l'extrémité du potelet = 13 mm

Après essai

- ✓ Flèche résiduelle mesurée à l'extrémité du potelet = 0 mm

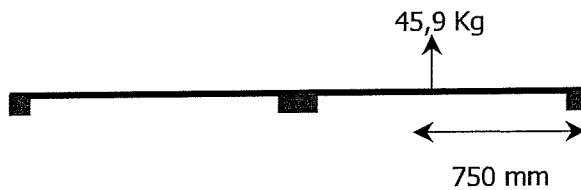
Essai statique sur la main courante

En charge

- ✓ Flèche mesurée au milieu de la main courante = 18 mm

Après essai

- ✓ Flèche résiduelle mesurée au milieu de la main courante = 0 mm.
