ATTESTATION N°06184537-7

Je soussigné O. GAZAY Expert à Mont Saint Aignan, certifie avoir réalisé les essais le 12 mai 2006 à la demande de la société FRENEHARD & MICHAUX – La mousse 61300 L'AIGLE, ci-après définis :

Chapitre 8.2.2 et 8.2.3 de la norme EN ISO 14 – 122 – 3.

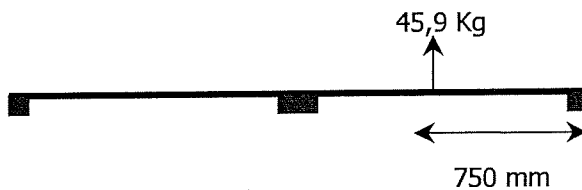
Essai statique sur la main courante

En charge

- ✓ Flèche mesurée au milieu de la main courante = 14 mm

Après essai

- ✓ Flèche résiduelle mesurée au milieu de la main courante = 0 mm.
